Bøge Allé 1, Hørsholm

Risikovurdering af træerne omkring pergolaerne og gangarealet, som forbinder de to bygninger.

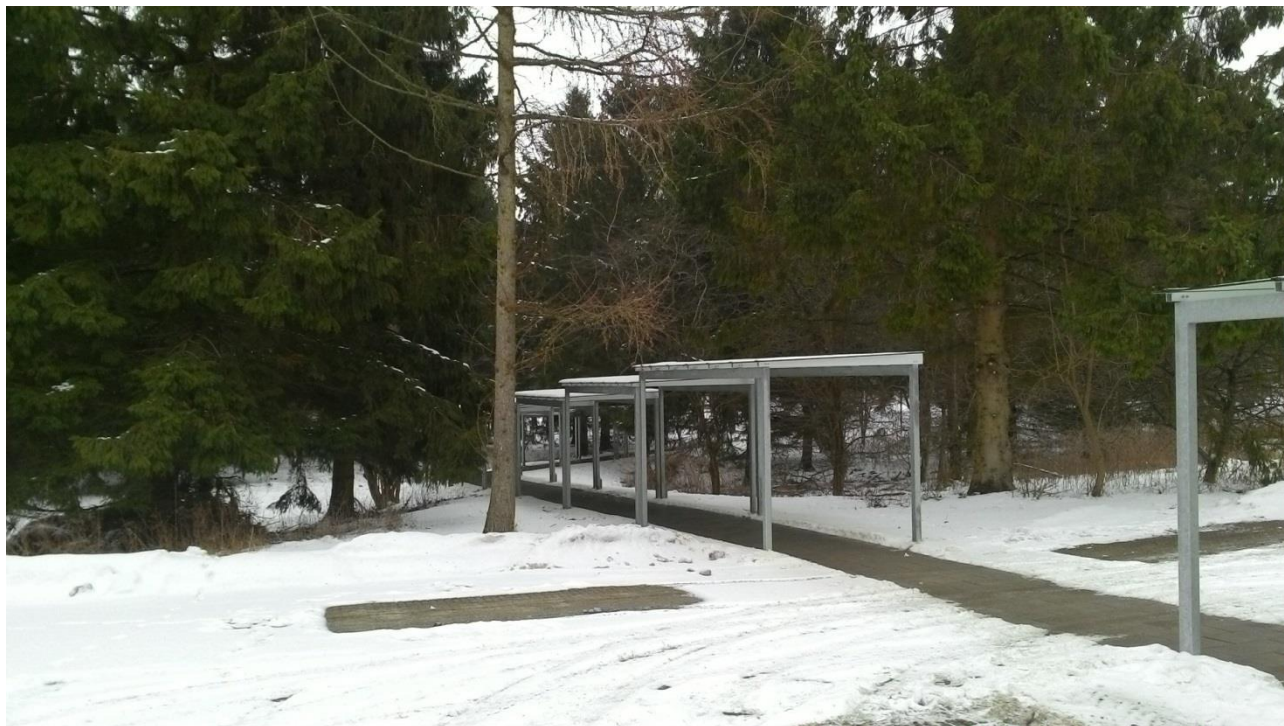
Stk. 2: i skoven efter p pladsen, højre side.

Et nåletræ mangler toppen, men er ikke et risikotræ.

De 7 andre nåletræer er høje, flotte og sunde.

Pæn underskov af tjørn.

Tjørn mellem stolpe 5 og 6, 2 meter fra sti, er en spidstveje med indgroet bark og udgør derfor en risiko og bør fældes.

Bøgene til højre for trappen, ser sunde og flotte ud. Den bør beskæres for døde, knækkede og krydsende grene.

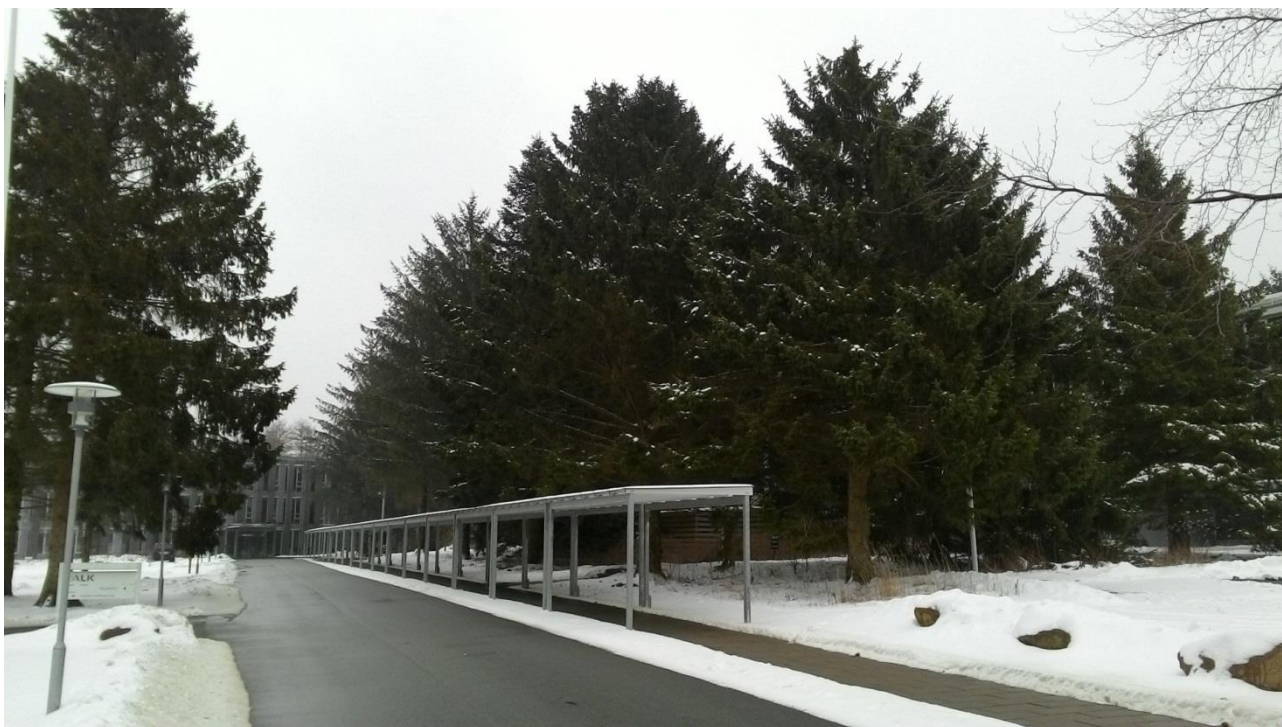
Stk. 4. Bøge Allé 1, langs pergola.

Nåletræet ud for stolpe 8 og 9, til venstre for trappen, er en spidstveje og udgør en risiko. Den bør kronesikres 2/3 oppe fra tvejefod til top. Så vil dette igen være et sikkert træ.

Nåletræet ud for stolpe 21, ca. 16 m inde, står skævt. Den hælder væk fra pergolaen ind mod bygningen. Den bør kronesikres, Denne løsning anvendes for ikke at ødelægge helheden af skovbilledet. Træet er ikke stormskadet eller rodkadet, men det har strakt sig efter lyset. For en ekstra sikkerhed vil jeg anbefale at træet bliver kronesikret.

Resten af træerne ser sunde og raske ud.
